CERTIFICATE OF ANALYSIS

No : 01/ SMU / QC / VI /2023

| Nama Barang | : Preform 13.93 GR |
| Material | : PET |

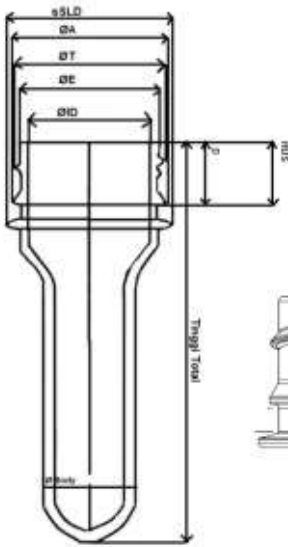
Drawing Standard

| SPECT | STANDARD | HASIL |
|---|---|---|
| ØID | 25.30±0.2 | 25.31 |
| ØE | 28.00±0.2 | 27.95 |
| ØT | 30.00±0.2 | 29.97 |
| ØA | 30.20±0.2 | 30.15 |
| HUS | 18.50±0.2 | 18.58 |
| SLD | 32.96±0.25 | 32.93 |
| Ø Body | 18.20±0.25 | 18.21 |
| T Total | 86.80±0.50 | 86.70 |
| Berat | 14.00±0.5 | 13.84 |
